### 3. Entwicklung des Energieertrags im Verlauf der Zeit

#### 3.1 Auf Normjahr bezogene spezifische Energieerträge der Anlagen in Burgdorf

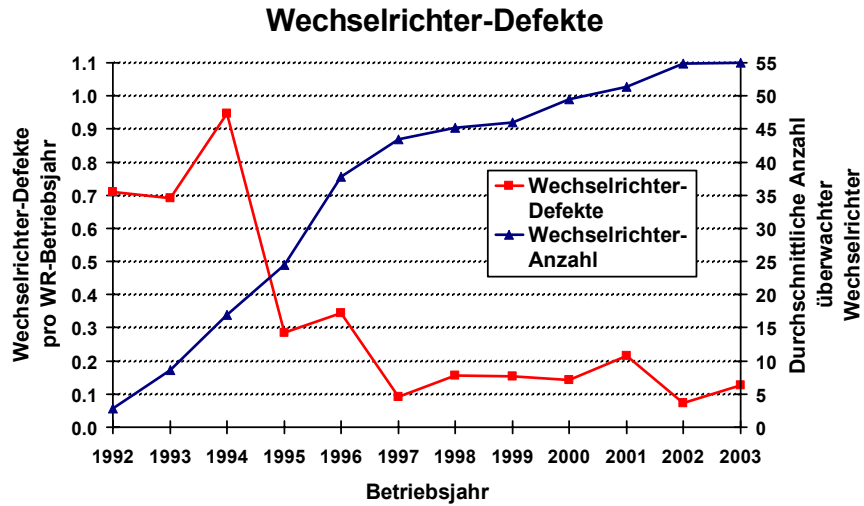
**Bild 1:**

**Wechselrichter-Defekte pro Wechselrichter-Betriebsjahr und durchschnittliche Anzahl von der HTI Burgdorf überwachter Wechselrichter.**

In den letzten 3 Jahren wurden auch wieder Defekte bei 3 Solcon 3400 HE registriert. Da der Hersteller das Produkt nicht mehr vertreibt, ist auch der Reparaturservice hierfür eingeschränkt worden. Die HTI Burgdorf hatte ihren Solcon 3400 HE dreimal ohne langfristigen Erfolg reparieren lassen und entschied darauf, das Gerät nicht wieder in Betrieb zu nehmen. Nach 4 und 7,5 Betriebsjahren traten auch bei 2 ASP Top Class Defekte auf. Die mittlere Ausfallrate dieser Geräte ist jedoch noch relativ niedrig, da das PV-Labor der HTI eine grosse Anzahl Wechselrichter dieses Herstellers (18 Stück) überwacht.

Einige ältere Geräte, bei denen der Reparaturservice nicht mehr befriedigend funktionierte, wurden nach Betriebszeiten zwischen etwa 4,5 und 10 Jahren in den letzten Jahren durch andere Produkte ersetzt. Bei den Ausfällen im Jahre 2001 war bei 3 Geräten möglicherweise eine Vorschädigung durch eine blitzbedingte Überspannung mitbeteiligt, da sie kurz hintereinander am gleichen Ort erfolgten. Ob sich die Entwicklung fortsetzt, dass Hardwaredefekte bereits nach 4 – 6 Betriebsjahren auftreten oder ob es sich dabei um Ausnahmen handelt, soll auch im nächsten Projekt weiter untersucht werden.

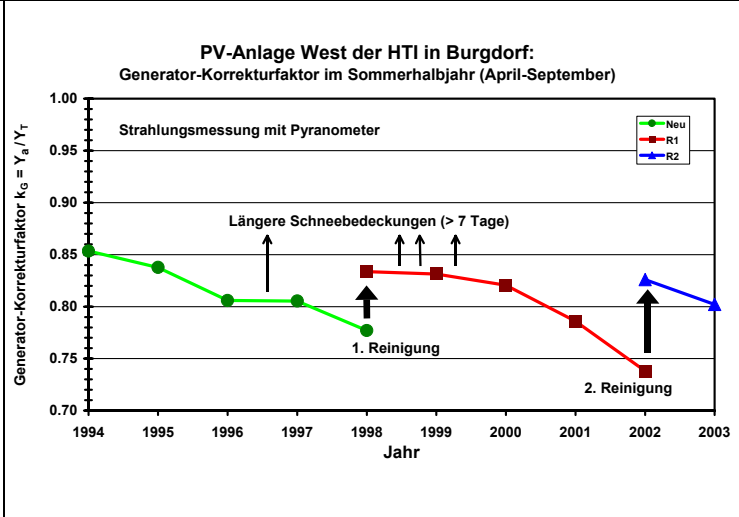
In Bild 8 ist zu erkennen, dass  $k_G$  und somit der Energieertrag des Solargenerators zunächst langsam, nach einigen Jahren aber immer schneller absinkt. Auch hier zeigt es sich, dass längere Schneebedeckungen im Winter den Abfall von  $k_G$  offenbar verlangsamen. 1998 und 2002 wurden Reinigungen mit einem starken Reinigungsmittel (Transsolv) durchgeführt, die den grössten Teil der gemessenen Ertragsabnahme rückgängig machen konnten. Gegenüber dem Anfangszustand betrug die Ertragsverminderung infolge Verschmutzung vor der Reinigung im Jahre 1998 etwa 9% und im Jahre 2002 etwa 11%. Bei den Messungen im Sommer 2002 wurde im PV-Generator der Teilanlage West ein defektes Modul ersetzt, das für etwa 1% der beobachteten  $k_G$ -Reduktion verantwortlich war. Durch die Reinigung konnten 1998 weitere 7% und 2002 weitere 9% eliminiert werden. Ein Teil der Ertragsabnahme (in 8 Jahren: etwa 3,3 %) scheint aber irreversibel zu sein. Da relativ rasch nach der Reinigung eine erneute leichte Verschmutzung eintritt, ist anzunehmen, dass daran Veränderungen der Glasoberfläche an der Verschmutzungskante beteiligt sind. Möglich sind aber auch interne Veränderungen im Modulinnern (Zellen, Folien). Bild 9 zeigt die I-U- und P-U-Kennlinien eines Teils des Solargenerators vor und nach der 2. Reinigung im August 2002. Die bei dieser Messung bestimmte Leistungsreduktion stimmt gut mit dem aus  $k_G$  des Gesamtgenerators bestimmten Wert überein. Ähnliche Leistungsreduktionen infolge Verschmutzung nach mehreren Betriebsjahren wurden auch an Solargeneratoren aus rahmenlosen Modulen mit geringer Neigung ( $\beta < 5^\circ$ ) gemessen [4]. Im sehr sonnenreichen und trockenen Sommer 2003 beschleunigte sich der Abfall von  $k_G$  gegenüber dem Wert vom Herbst 2002 unmittelbar nach der Reinigung deutlich.

**Bild 8:**  
**Gemessener Generator-Korrekturfaktor  $k_G$  bei Teilanlage West der PV-Testanlage der HTA Burgdorf mit Angabe der Reinigungen (Strahlungsmessung mit Pyranometer).**  
 Die Anlage hat gerahmte Siemens M55-Module mit  $\beta=30^\circ$  (horizontal liegend), liegt nahe bei einer Bahnlinie und neigt somit zu relativ starker Verschmutzung [2]. Der relativ tiefe Wert des Anfangswerts von  $k_G$  ist teilweise auf die gegenüber einer normalen PV-Anlage etwas höheren DC-Verluste der Testanlage zurückzuführen.

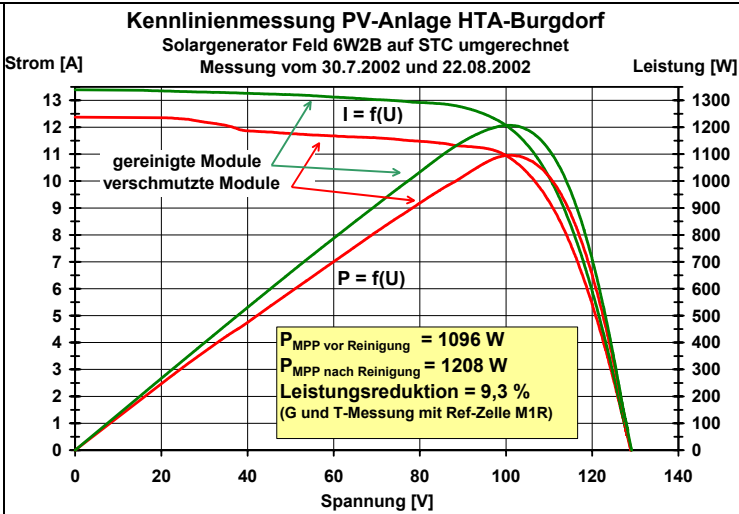
**Bild 9:**  
**Auf STC umgerechnete I-U- und P-U-Kennlinien sowie MPP-Leistungen eines 6-er Arrays der Teilanlage West vor und nach der 2. Reinigung im August 2002.** Die Leistung des verschmutzten Arrays ist um 9,3% reduziert. Die STC-Nennleistung des Arrays beträgt 1310Wp (24 Module zu 55Wp minus ca. 10W Strangdiodenverluste). Der vom Hersteller garantierte Minimalwert (-10%) ist also noch eingehalten.
