### 3. Entwicklung des Energieertrags im Verlauf der Zeit

#### 3.1 Auf Normjahr bezogene spezifische Energieerträge der Anlagen in Burgdorf

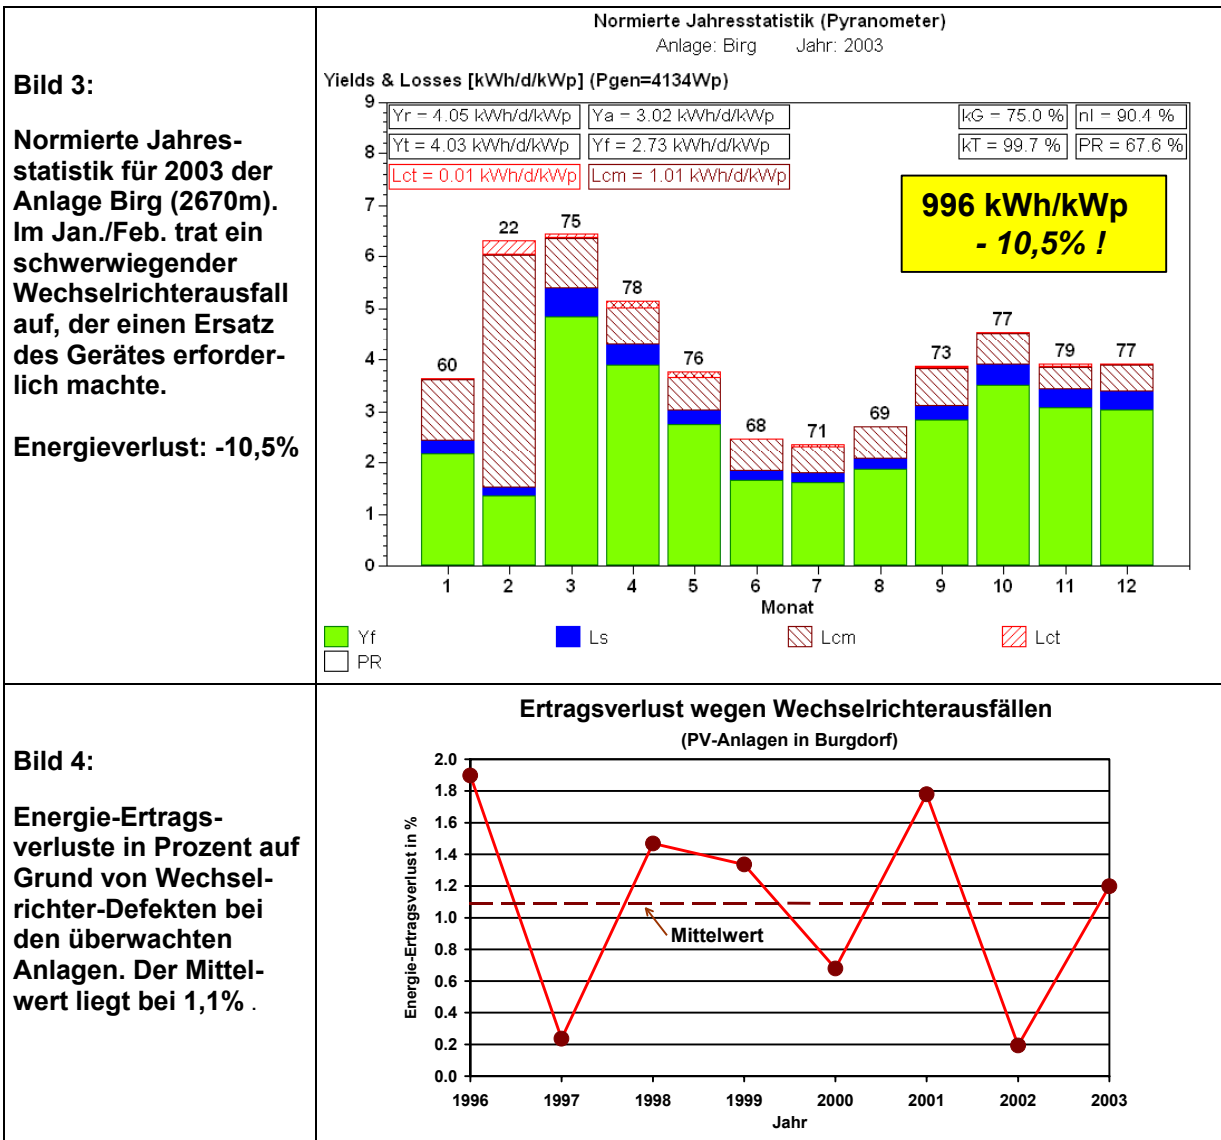
**Bild 2:**

**Normierte Jahresstatistik für 2003 der Anlage Birg (2670m) mit Hochrechnung der durch den Wechselrichterausfall vom Jan./Feb. 2003 verlorenen Energie.**
